SKOGSMÄSTARPROGRAMMET
Examensarbete 2010:06

Slitage på skogsbilvägar vid virkestransporter

Wear on forest roads at timber transport

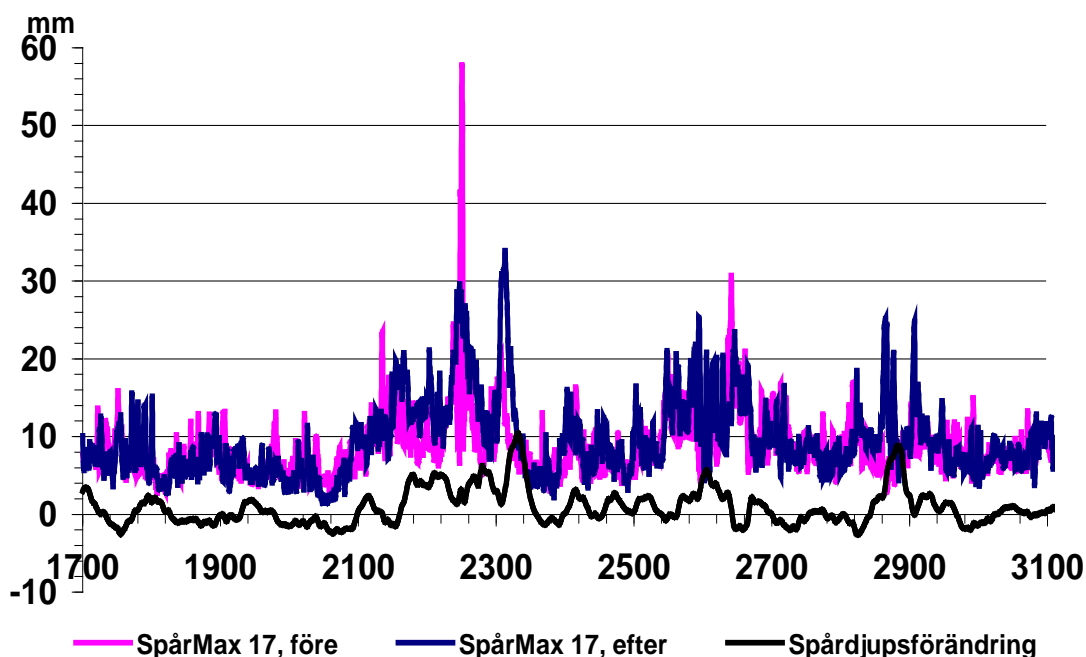
Figur 4.5 Spårdjupsförändring 30-sträckan före och efter virkestransport, längd 1400 m.

30-sträckan låg direkt efter fria sträckan och mätte 1 400 meter. Sträckningen är något mer kuperad, har enstaka surdrag och diken är även här i behov av åtgärd på vissa partier. Max spårdjup låg på denna sträcka före transport på 58 mm (trolig skada, grop höger väggren efter 2 250 m), och hade efter att allt virke blivit borttransporterat minskat till 34 mm. Sträckan har alltså fått en max spårdjupsminskning med 24 mm.

Medelvärde av spårdjupet på 30-sträckan låg före transport på 9 mm, och har efter att virkesbilarna kört klart ökat till 10 mm. Medelspårdjupet steg alltså med 1 mm på 30-sträckan efter att virkestransporterna var klara.

På denna sträcka minskade max spårdjupet med hela 24 mm efter virkestransporterna från 58 mm till 34 mm. Trolig orsak till detta är att den yttersta lasern registrerat någon typ av defekt på väggrenen som grop eller spår. Jämför man med mätningarna gjorda med yttersta lasrarna släckta (15 lasrar) så

får man ett max spårdjup på sträckan före virkestransport på 28 mm och efter virkestransport på 24 mm, en minskning av spårdjupet med 4 mm. Medelvärdena på sträckan ökade med 1 mm efter att transporterna var klara, och låg oförändrade om man minskade mätbredden.

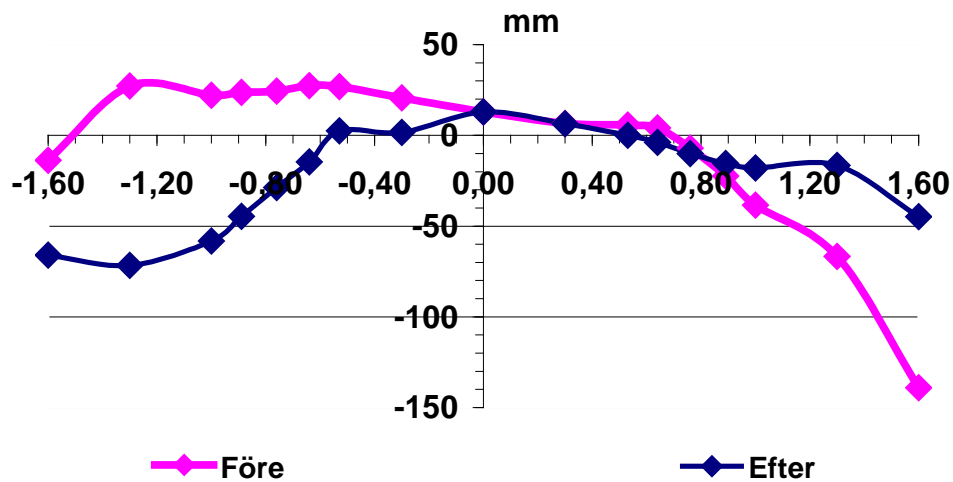
Figur 4.6 Tvärsektion efter 2 247m, från profilographbilens mitt och 1,6 meter åt vardera håll, körriktning från avlägg, 30-sträcka. Kurvorna visar situationen före och efter transporter.

Nedan följer några bilder av vägen i tvärprofil. Där kan man bland annat se hur vägens profil ändrar sig före och efter transporterna. Man kan också studera hur tvärfallet skiftar form. Efter 2 247 meter har vi max spårjupsvärde på 23 mm. Vägen syns i profil nedan.

Höger välgkant har en minskad deformation på ca 95 mm laser 17, medan vänster sida har en spårtillväxt med ca 100 mm vid laser 2. Kan vägen ha blivit justerad på denna del (laser 17) med exempelvis grusutfyllnad eller blivit skrapad?

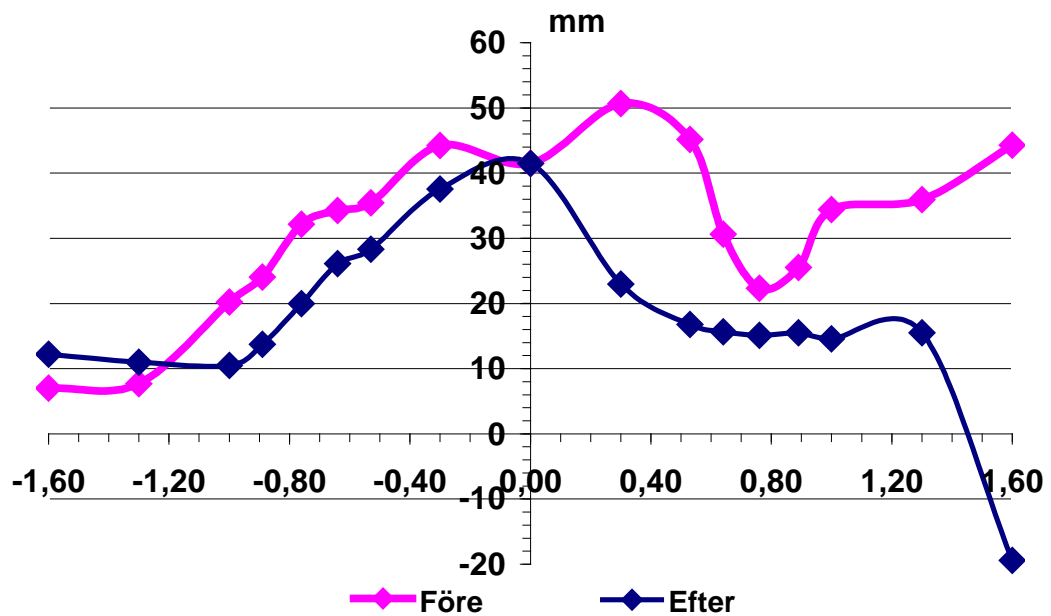
Figur 4.9 Tvärsektion efter 608m, från profilographbilens mitt och 1,6 meter åt vardera håll, fria sträckan.

Figur 4.9 visar på dåligt tvärfall före transport (nyhyvrad väg), ojämnheterna försvinner efter att lastbilarna har transporterat ut virket. Vissa tendenser till att vägen stiger på andra sidan finns.

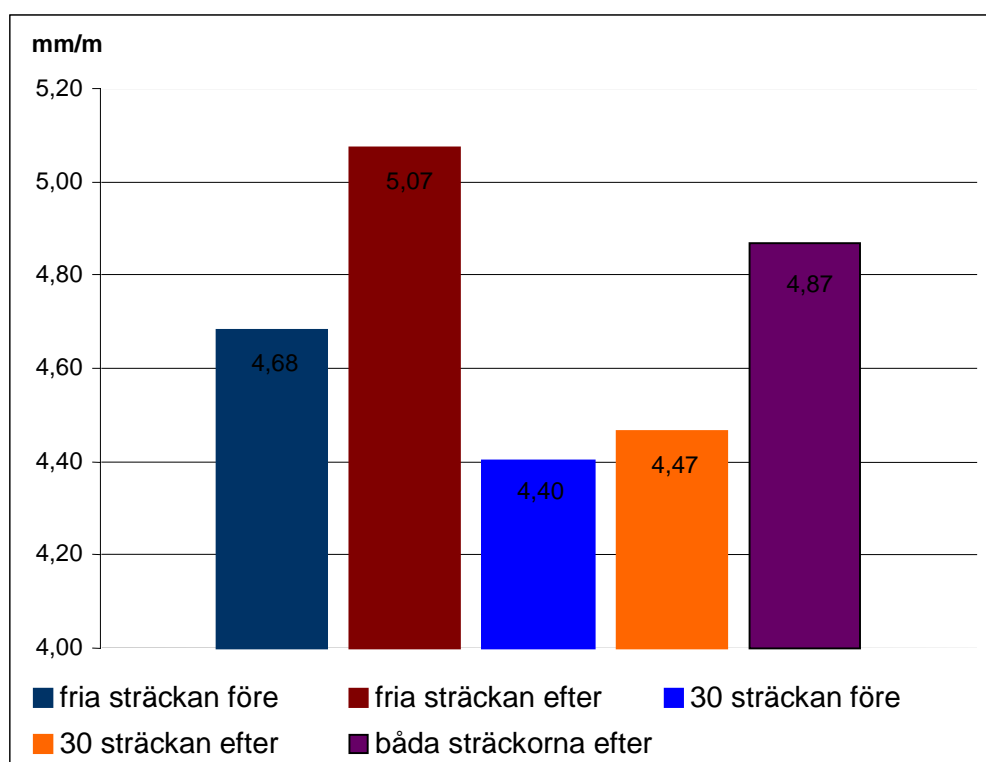
Figur 4.14 Glidande 5-meters medelvärden av IRI i vänster hjulspår.

IRI ökade med 0,07 mm/m på 30-sträckan från 4,40 till 4,47 mm/m. På den fria sträckan ökade IRI med 0,38 mm/m från 4,68 till 5,07 mm/m.

IRI har enligt testet ökat mer på fria sträckan, vilket kan tyda på att vägen får mera långvågiga skador av högre hastigheter.

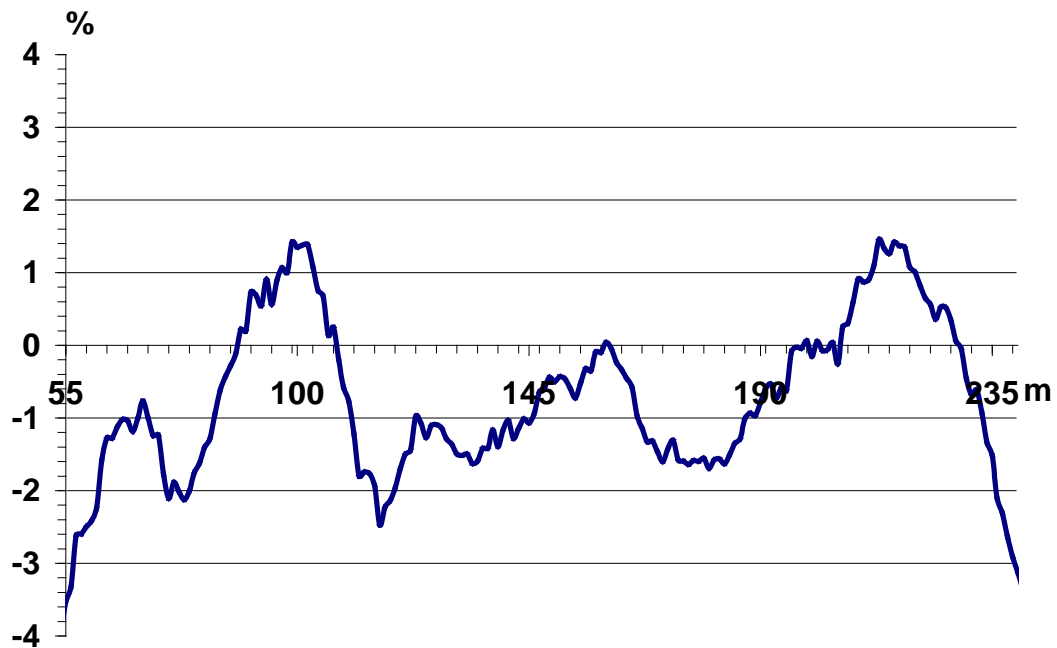
Figur 4.15 Tvärfalls kurva i procent, från 55 m till 235 m (fria sträckan). Två meters mätbredd från högra delen av körfältet riktning från avlägg före virkestransport.

I figuren nedan kan man se att mellan 55 meter och 235 meter har inte tvärfallet varit över 2,5 procent och man kan misstänka att det finns risk för dålig vattenavrinning på detta område vid regnväder.

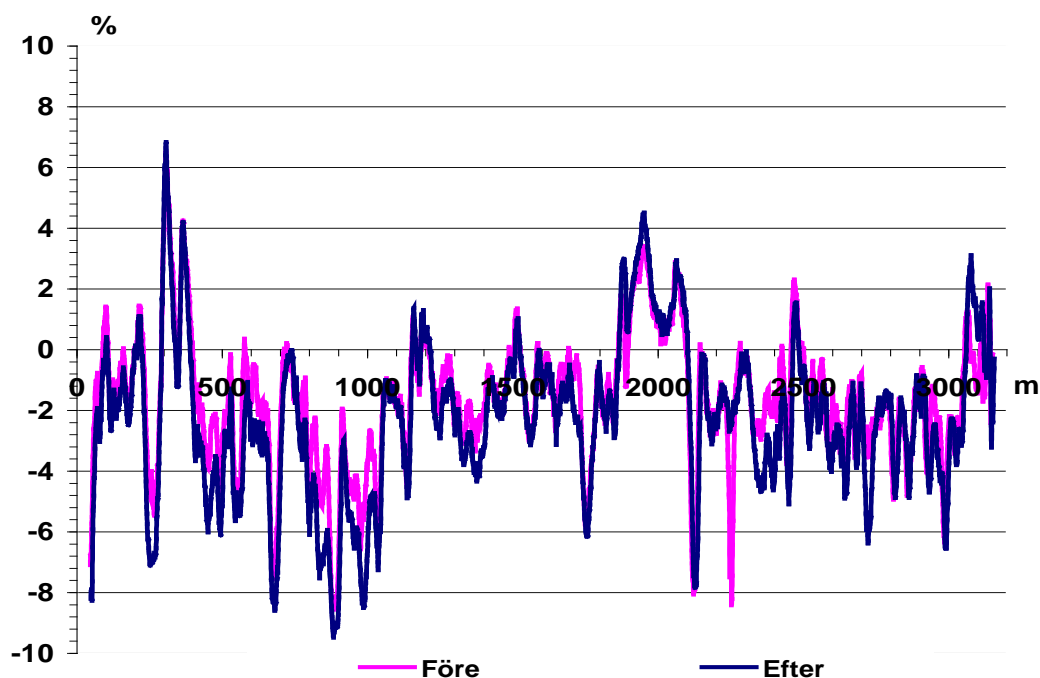
Figur 4.16 Tvärfalls kurva i procent över hela sträckan. Två meters mätbredd från högra delen av körfältet, riktning från avlägg, före och efter virkestransport, hela sträckan 3100 m.

Men det finns även vissa partier efter vägen som har en sådan kraftig lutning att de går över åtta procent både före och efter virkestransport. Detta kan leda till att lastbilarna istället får problem vid halt väglag med halkrisk i sidled som följd. Främst riskerar de att glida ned i diket, framför allt då vid låga hastigheter som exempelvis vid möten med personbilar eller vid start och stopp.
